# Ev. Kirche von Crumbach

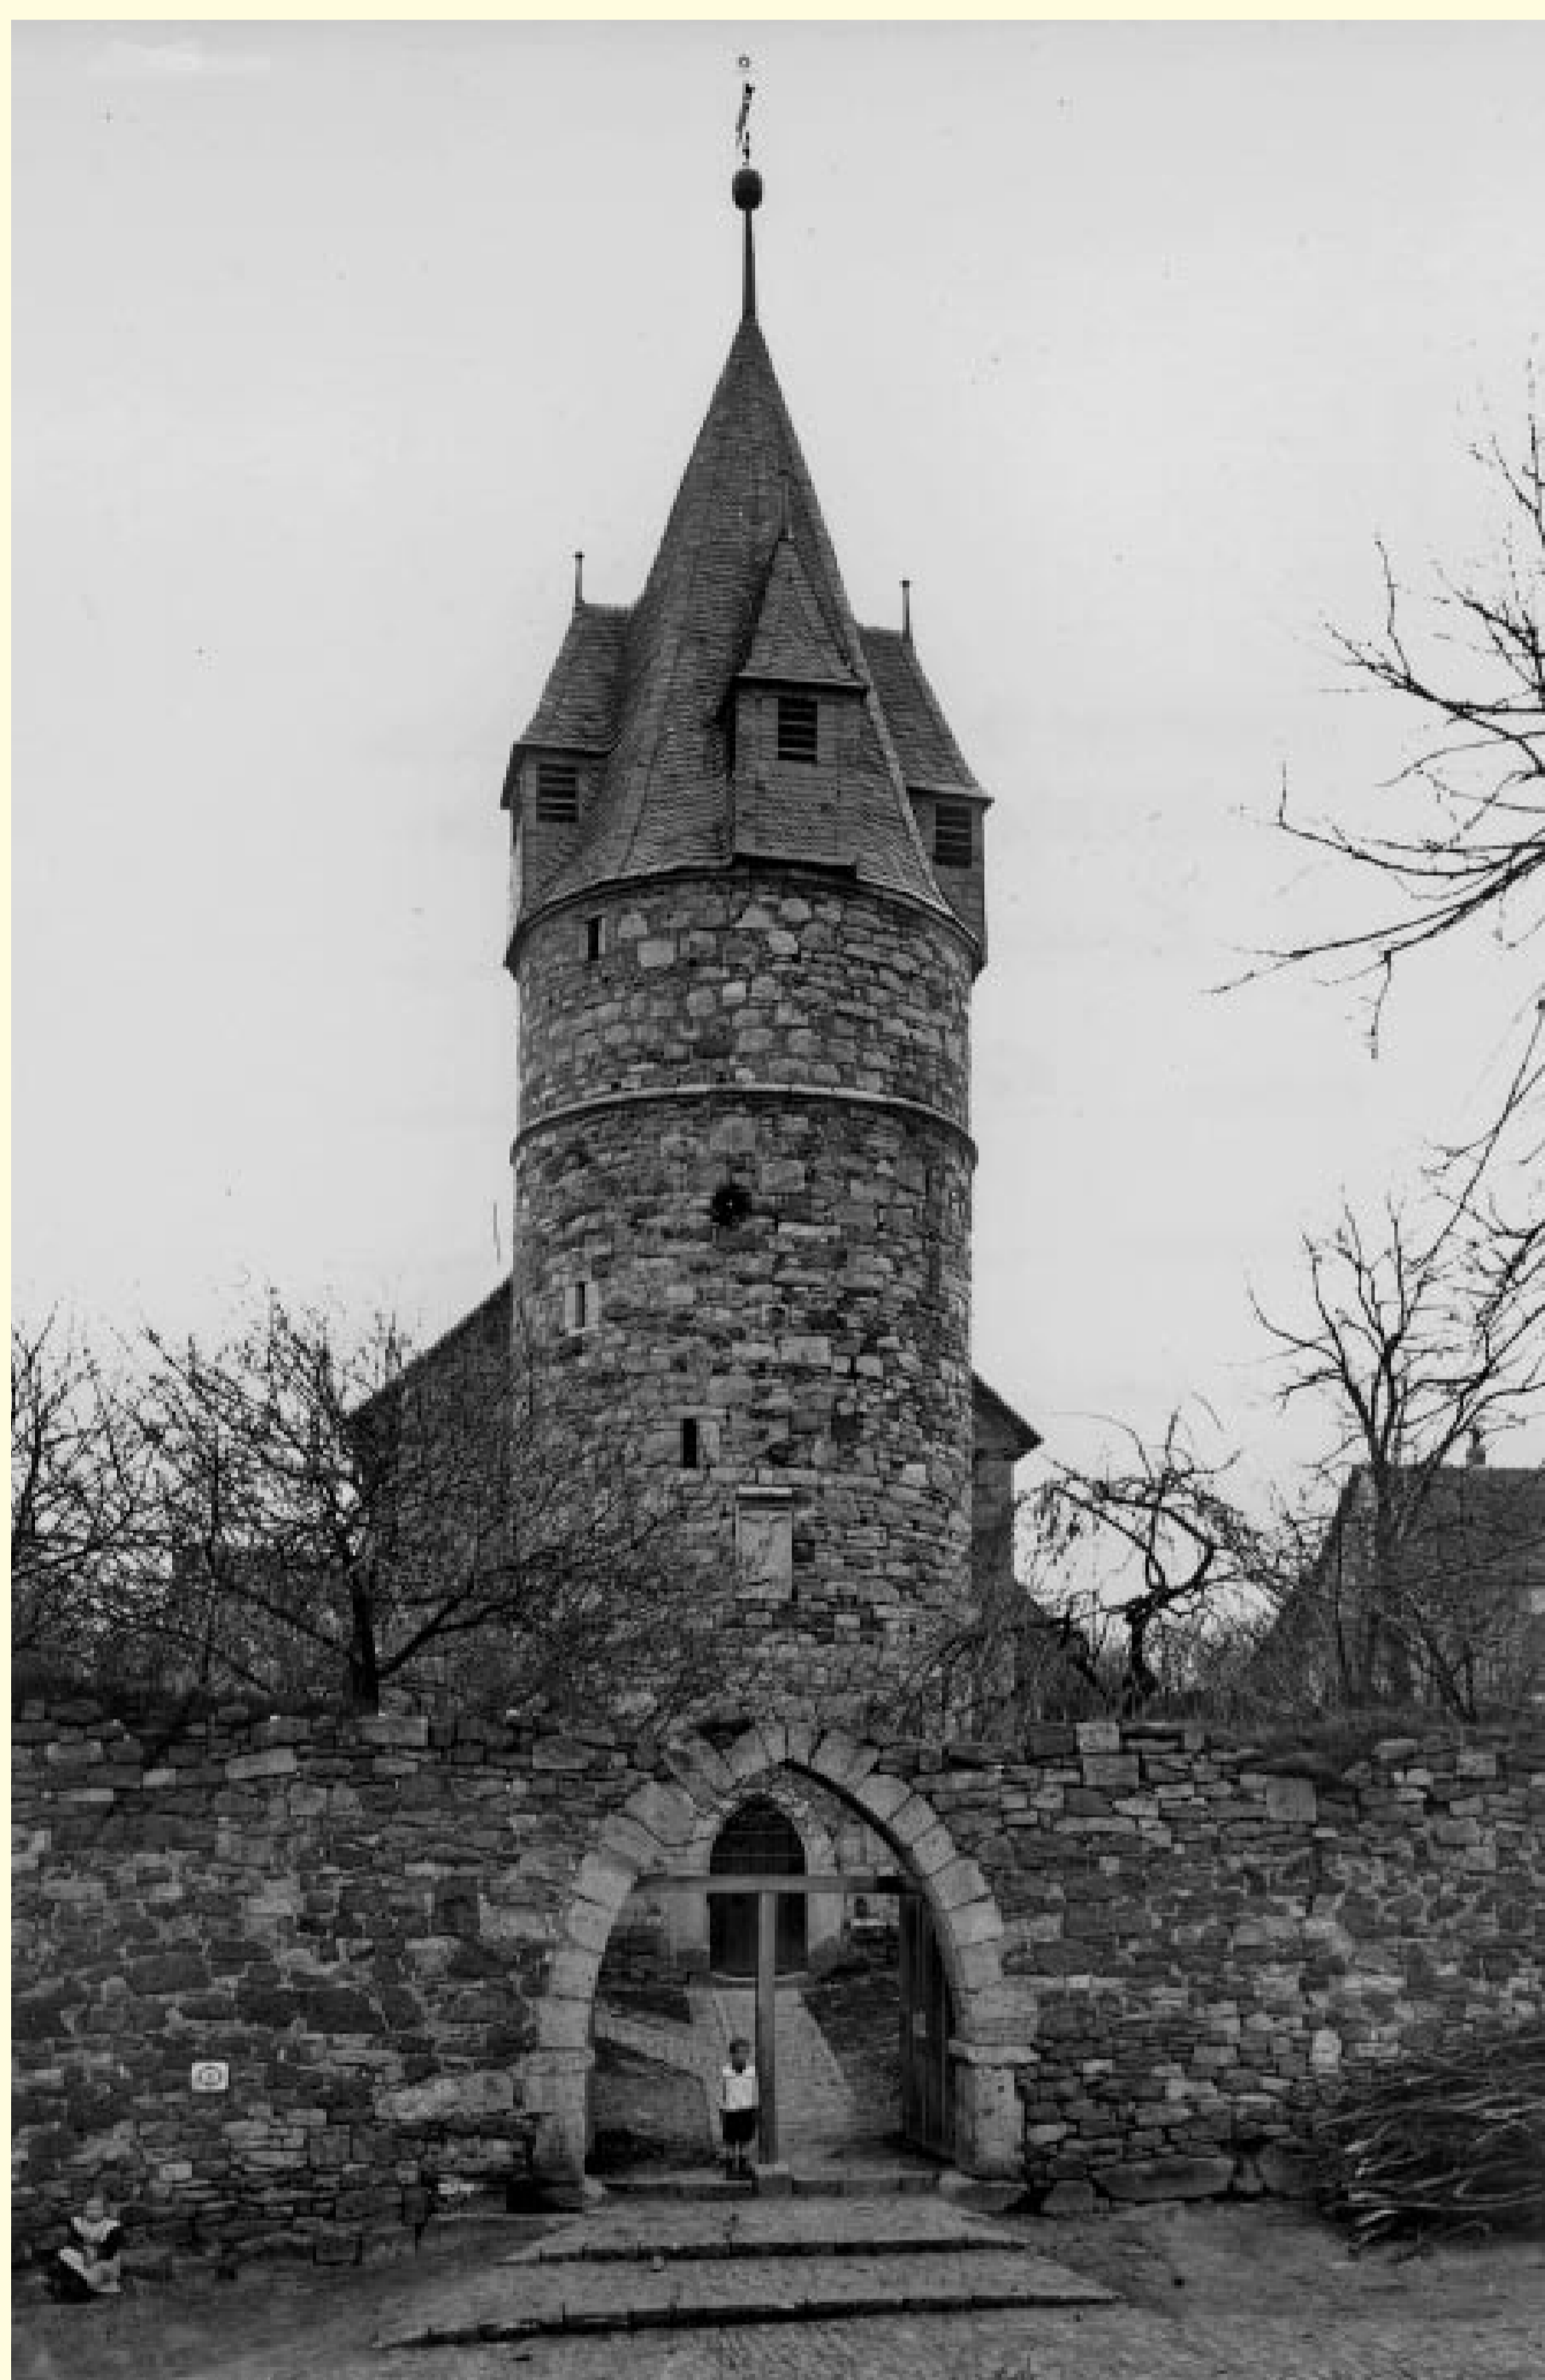
Der runde Kirchturm der Crumbacher Kirche mit dem südlichen Zugang zum Kirchhof durch ein spitzbogiges, spätgotisches Tor.

Eine Besonderheit in Nordhessen stellt der runde Kirchturm dar. Seine Mauerstärke im Erdgeschoss beträgt etwa 2 m. Der Turm erreicht eine Höhe von über 14 m. Das Dach wird von Wichthäuschen bekrönt, die sich etwa nach den Himmelsrichtungen orientieren. Im Westen und Süden sind kleine Lichtscharten im Mauerwerk. Auf der Außenseite lassen sich in verschiedenen Höhen Armierungslöcher aus der Erbauungszeit erkennen.

Bemerkenswert ist ebenfalls die wehrhafte Ummauerung des Kirchhofs. Der Zugang im Westen erfolgt durch ein spitzbogiges, spätgotisches Tor. Auf der Innenseite der Mauer befand sich einst

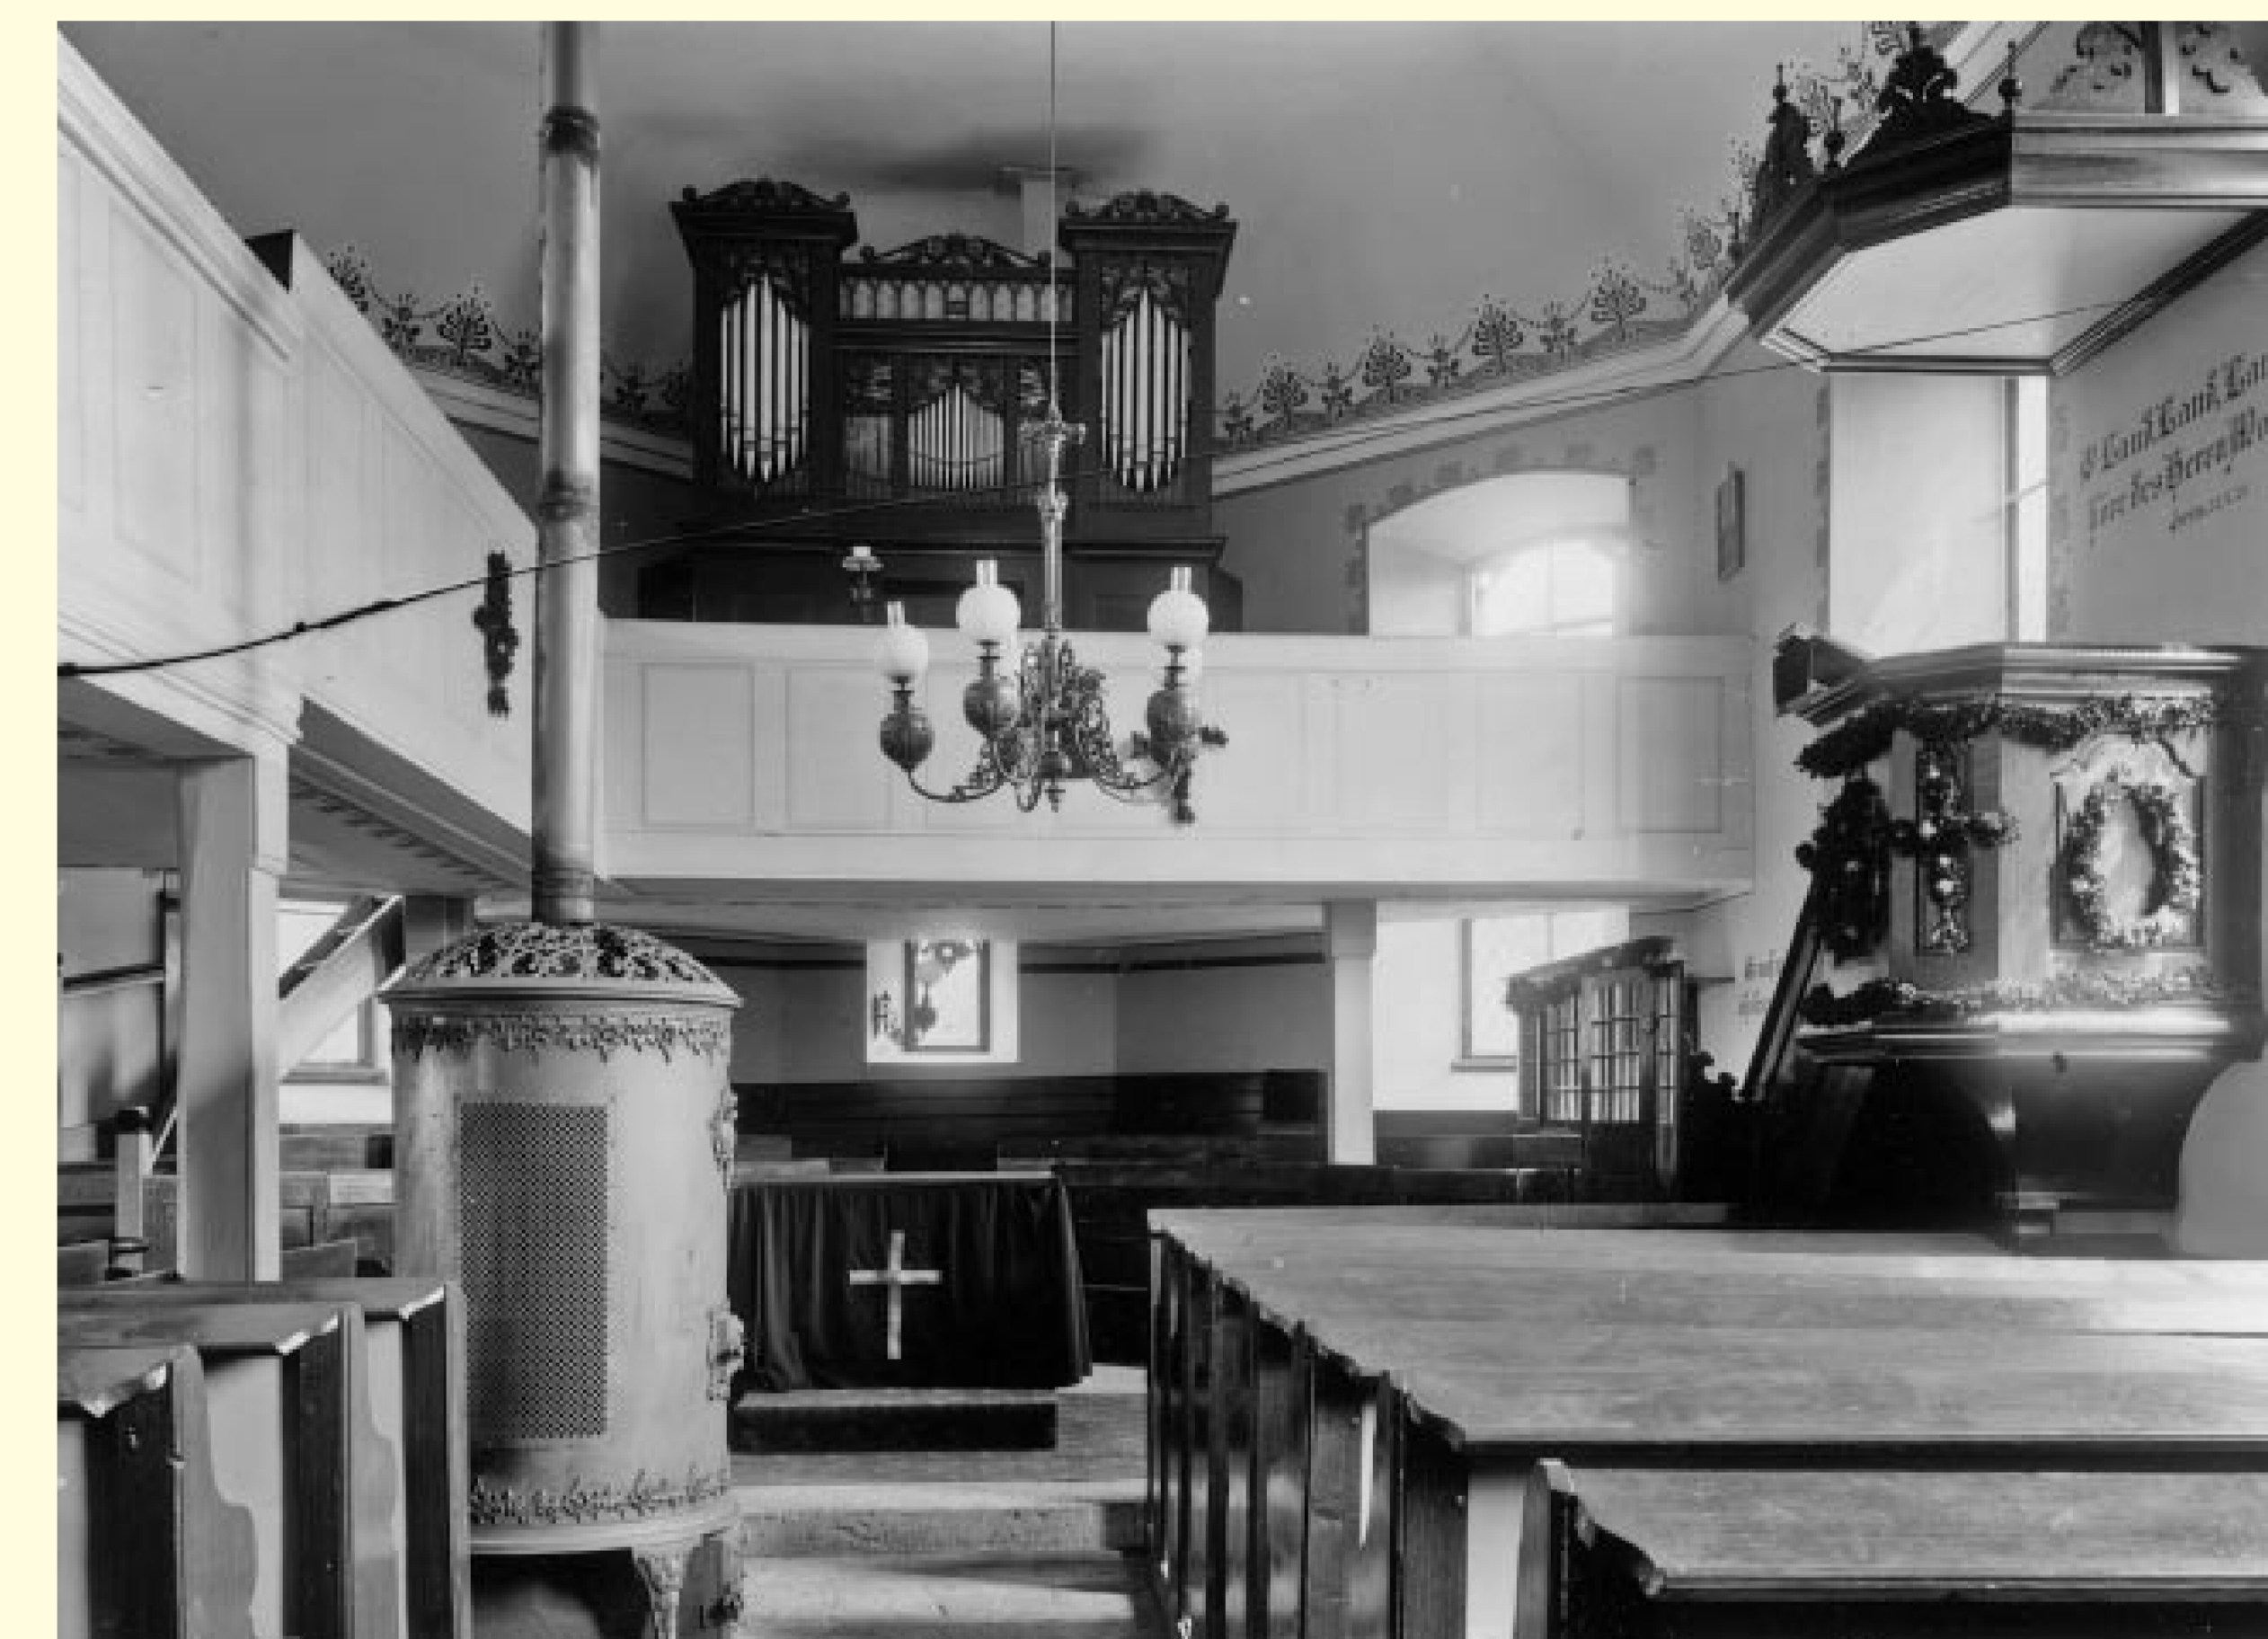
Innenansicht der Kirche mit Empore und Orgel im Chorraum zu Beginn des 20. Jahrhunderts.
